ZAKLJUČNO POROČILO O ODPRAVLJANJU TEŽAV PRI MERITVAH KONCENTRACIJE RAZTOPLJENEGA KISIKA NA OCEANOGRAFSKI BOJI VIDA

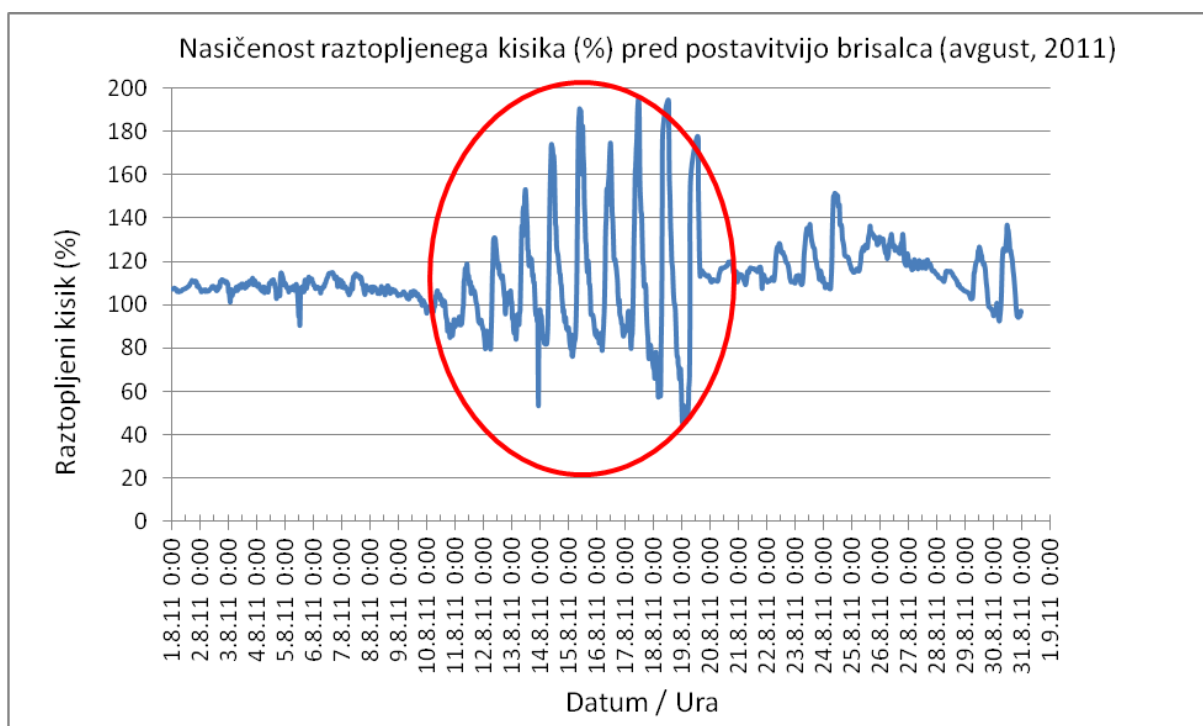
Graf 1 Značilna dinamika koncentracije raztopljenega kisika kot posledica biofilma

V poletnih mesecih leta 2010 smo opazili nenavadne vrednosti nasičenosti raztopljenega kisika, merjenega na oceanografski boji Vida (<http://buoy.mbss.org/portal/index.php>). Po večkratnem preverjanju elektronskih sklopov in povezav ter njihovem popravilu, smo marca 2011 zamenjali membrane na kisikovitih optodah (AANDERAA, oxygen optode 3830, www.aadi.no) in oba senzorja kalibrirali. Meritve so nekaj časa kazale pričakovane rezultate, avgusta pa so se ponovno začele pojavljati velike razlike med dnevnimi in nočnimi podatki (Graf 1).

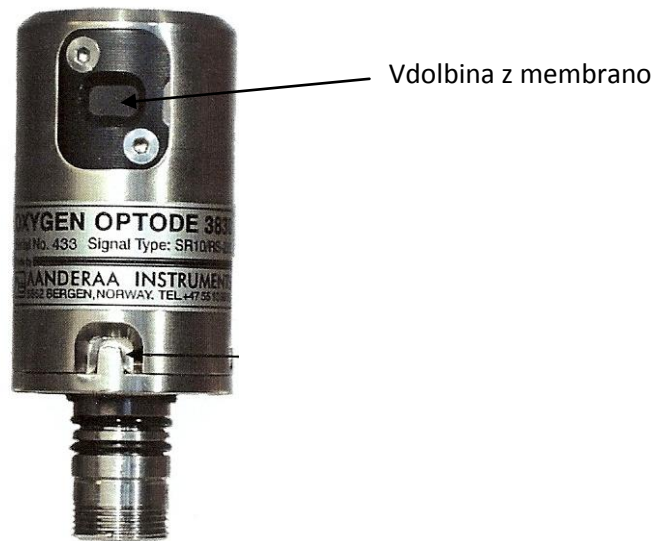
Slika 1

Vzrok se je skrival v sami obliki senzorja: membrana optode je namreč na dnu majhne vdolbinice, ki preprečuje stalno oblivanje membrane z okolno vodo in s tem spiranje njene površine (Slika 1).

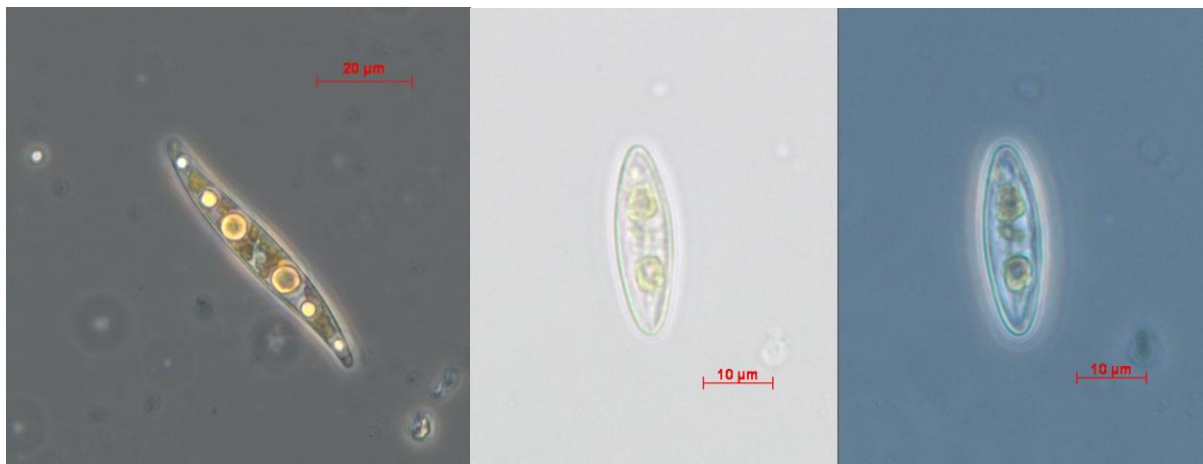
Slika 2

V to vdolbinico so se naselile nekaj mikronov velike enocelične alge iz skupine diatomej, ki skupaj še z nekaterimi ostalimi organizmi tvorijo biofilm (Slika 2, Slika 3).

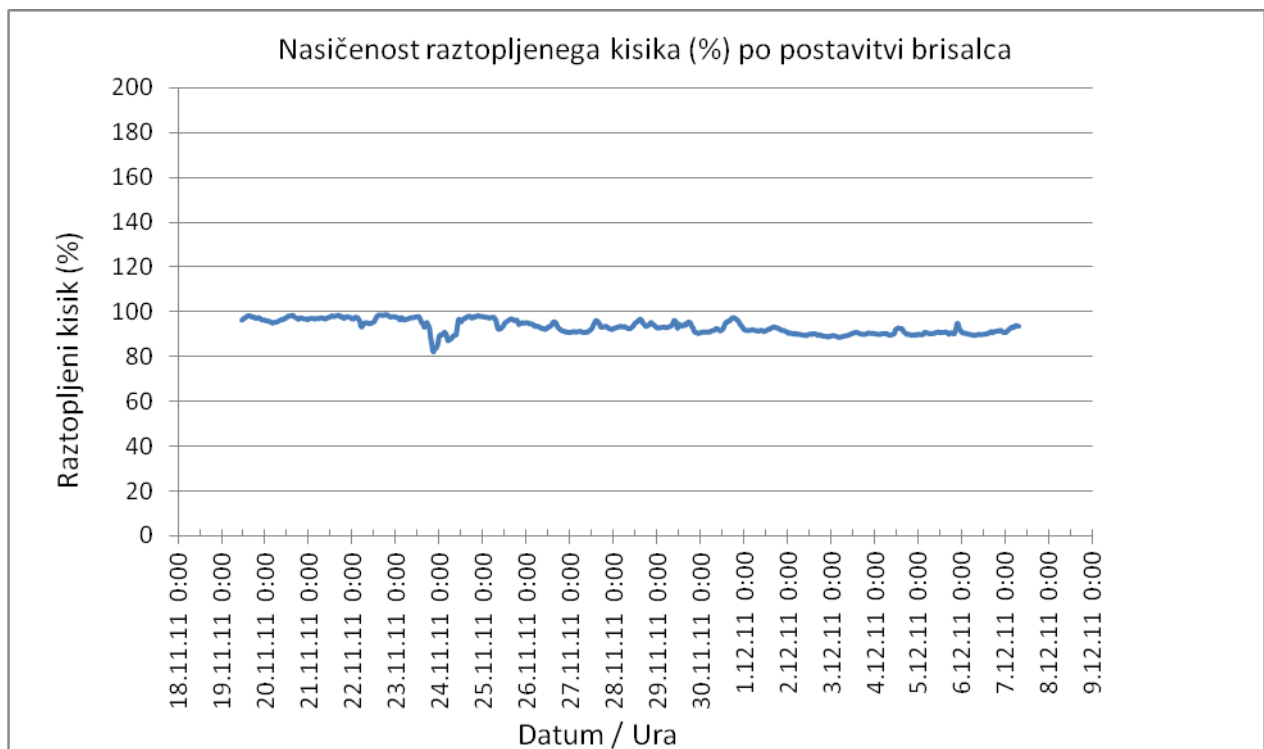
Sklop senzorja z brisalcem je bil postavljen na oceanografsko bojo 2. novembra 2011. Ponovno se je zapletlo pri komunikaciji s senzorjem, zato podatki z boje niso prihajali v center, vendar pa je bil brisalec montiran in je deloval. Senzor smo aktivirali 19. 11. 2011 in po tem datumu so vrednosti meritev stabilne ter nihajo okoli 80% - 100% nasičenosti raztopljenega kisika, kar je v okvirih rezultatov dolgoletnih meritev po metodi Winkler. V tem času se niti enkrat ni pojavilo dnevno – nočno nihanje vrednosti raztopljenega kisika, kar bi nakazovalo ponovno rast biofilma (**Graf 2**).

Graf 2 Po namestitvi brisalca ostajajo izmerjene vrednosti raztopljenega kisika v okvirih rezultatov dolgoletnih meritev po metodi Winkler

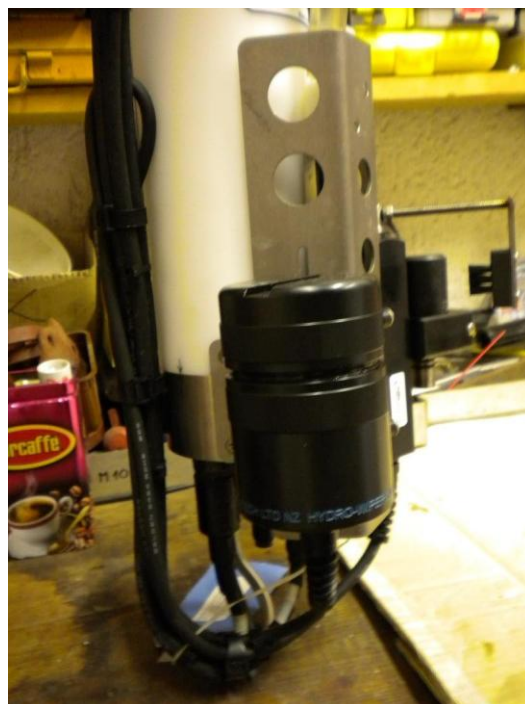
Slika 6 Pritrditev kablov brisalca za senzor

Glede na hitro rast populacije, posebno v poletnem in jesenskem času, bi bilo ročno čiščenje senzorja neracionalno, ker gre za potapljaško delo. Poleg tega je dostop na bojo zaradi vremenskih razmer velikokrat onemogočen. Rešitev, ki omogočajo avtomatsko čiščenje, je več, najbolj sta uporabljani dve: klorinator in mehanski brisalec. Klorinator je precej zapleten in cenovno neugoden, zato smo se odločili za mehanski brisalec proizvajalca Zebra-Tech iz Nove Zelandije (<http://zebra-tech.co.nz/Hydro-Wiper>). Ti brisalci so primerni za čiščenje več vrst senzorjev (za klorofil, za motnost vode), za naše potrebe pa smo morali prilagoditi nosilce krtačk, kar je naredilo podjetje [Oceanic s.p.](http://Oceanic.s.p.) (Slika 5, Slika 6, Slika 7, Slika 8, Slika 9 v Prilogi). Časovno delovanje senzorja smo nastavili tako, da obriše površino membrane vsakih šest ur.

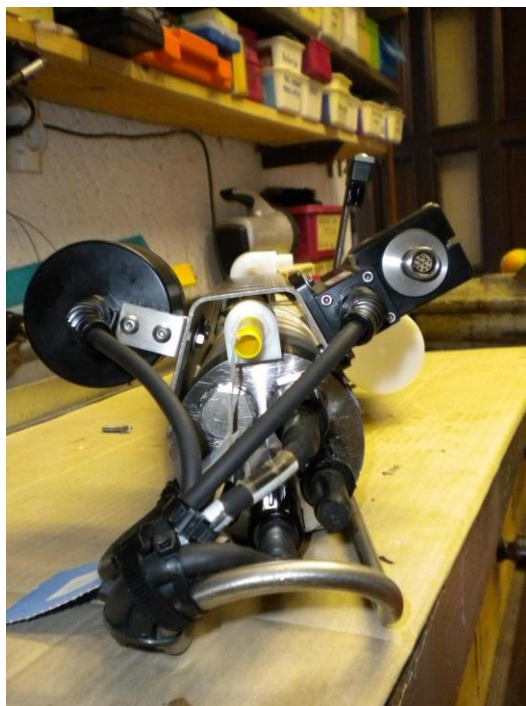
Slika 7 Pogled na brisalec in senzor: spodnja stran

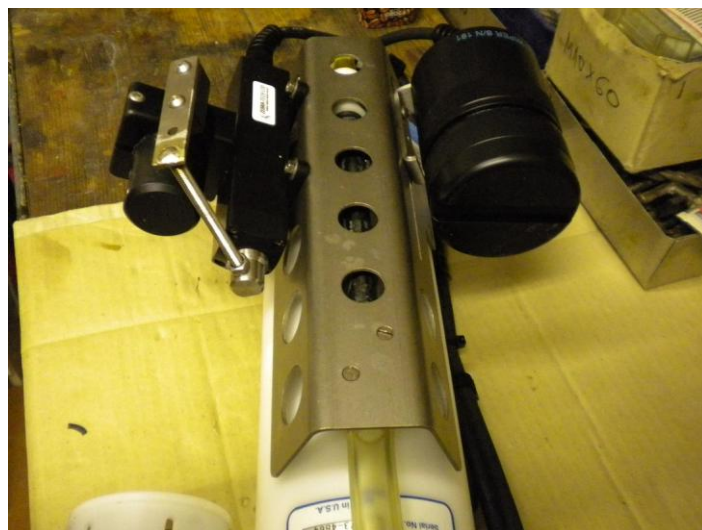
Slika 8 Pogled na brisalec in senzor: od zgoraj

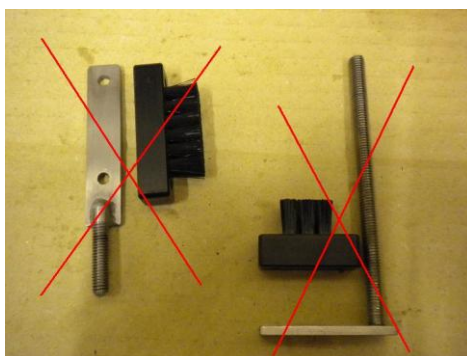
Slika 9 Priložene krtačke niso primerne, tudi nosilce je bilo potrebno prirediti
